Routa ja routiminen ratarakenteessa

Liikenneviraston tutkimuksia ja selvityksiä 22/2015

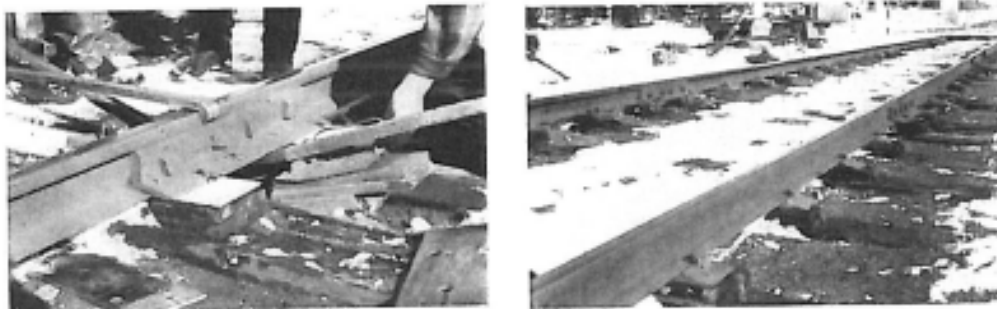
Kuva 6. Epätasaisen raiteen kiilausta. (Rautatiehallitus 1962, s.150)

Tutkimusten alkuvaiheessa routa- ja päällyssoratutkimukset rajoittuivat olemassa olevien olosuhteiden selvittämiseen ja roudan vaikutusten tutkimiseen vaaitsemalla. Myös routimisen aiheuttaman epätasaisuuden korjaamiseksi tehtyjen kiilausten suuruutta selvitettiin ja todettiin käytetyn jopa 25 cm korkuisia kiilauksia. Kiilauksessa raiteen epätasaisuutta korjataan asettamalla kiskon ja ratapölkyn väliin korokekappaleita (kuva 6).

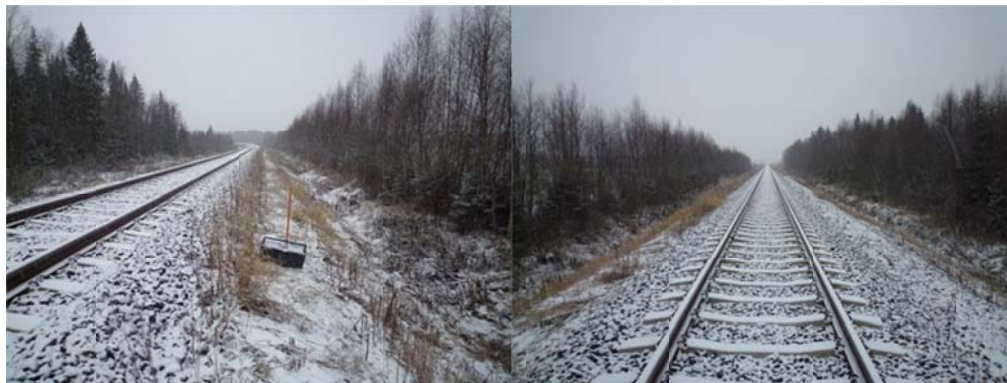
Kuva 55. Tornio–Kolari rataosan seurantapistete Tornio 2 (909+600) vasemmalla pohjoiseen, oikealla etelään päin kuvattuna.

Kahden eteläisimmän seurantapisteen Tornio 1 ja Tornio 2 (kuva 55) asennus 27.10.2008 valikoitui välille 885–914 km, jolta oli urakoitsijan toimesta otettu kesäkuussa 2008 aurauksen jälkeen näytteitä auraustason alapuolelle jäävästä tukikerroksesta, syvyyksiltä -5 – -15 cm ja -50 – -60 cm auraustason alapuolelta. TTY:ssä näytteistä tutkittiin kesällä 2008 raekokojakautuma ja routimisherkyys. Routanousukokeissa yli puolet kyseisen välin tutkituista näytteistä olivat käytetyn, 4 vrk:n routanousuun perustuvan, luokituksen mukaan erittäin routivia.

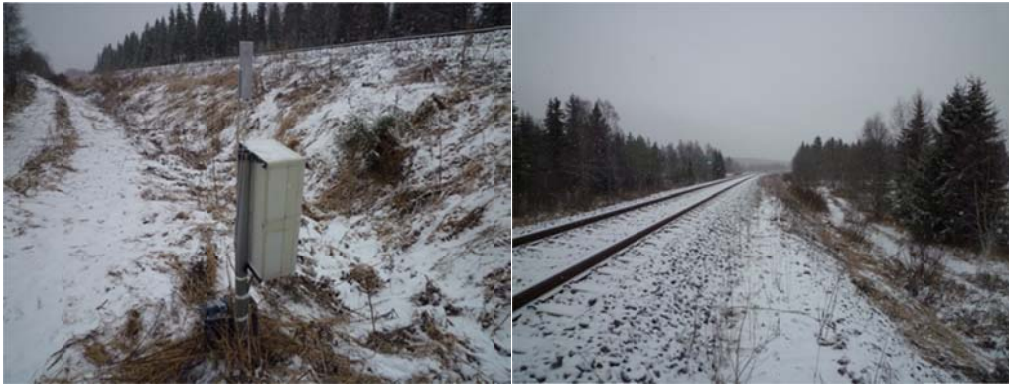
Kuva 56. Tornio–Kolari rataosan seurantapiste Niemenpää 2 (921+050) vasemmalla pohjoiseen, oikealla etelään päin kuvattuna.

Tornio–Kolari rataosan kolmannen seurantapisteten Niemenpää 2, km 921+050, (kuva 56) läheisyydessä, välillä 920+800 – 921+200 on roudanhallintaraporttien mukaan ollut siis routaongelmia ainakin vuonna 2006 (taulukko 8). Pisteestä otetuille näytteille tehtyjen routanousukokeiden (ks. tarkemmin luvussa 9.1.3) perusteella seurantapisteten eristyskerroksen alaosa ja pohjamaa tasoilla kv-165 cm ja kv-220 cm luokituitivat erittäin routiviksi, välikerroksen keskiosa tasolla kv-120 cm keskinkertaisesti routivaksi ja välikerroksen yläosakin tasolla kv-75 cm lievästi routivaksi.

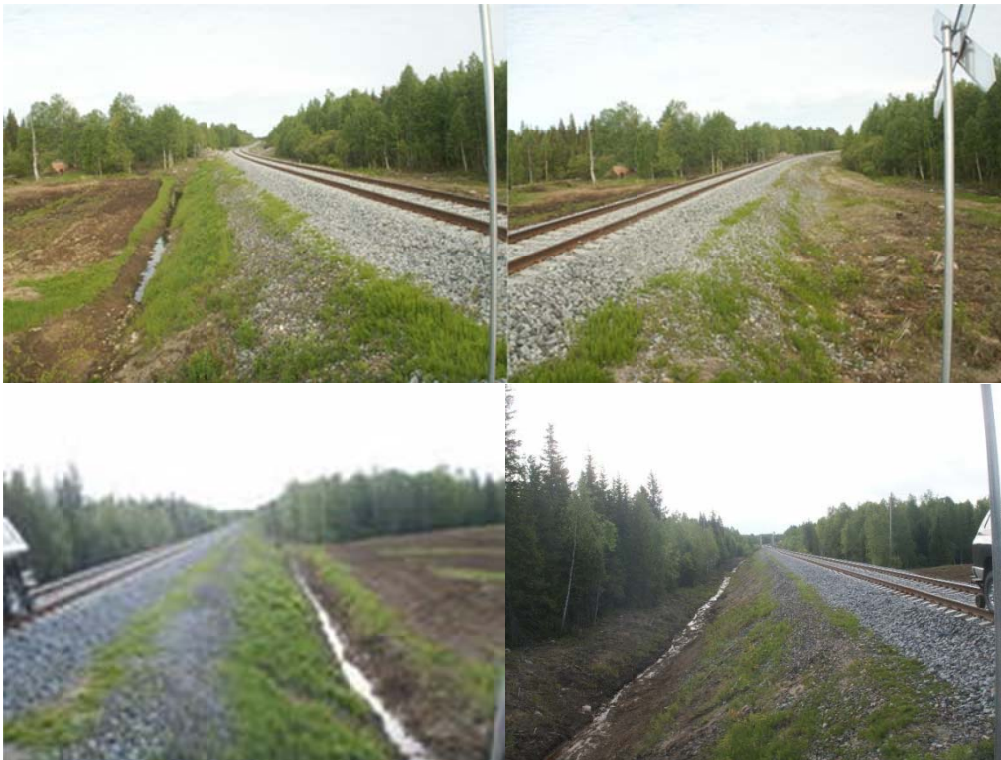
Kuva 57. Tornio–Kolari rataosan seurantapiste Niemenpää 1 (925+610) ylhäällä pohjoiseen, alhaalla etelään päin kuvattuna.

Neljännän seurantapisteen Niemenpää 1 (925+610) (kuva 57) läheisyydessä ei ole roudanhallintaraporttien mukaan ollut routaongelmia vuosina 2003–2011. Seurantapisteen näytteistä tason kv-75–165 cm näytteet olivat routakokeiden perusteella lievästi routivia ja ylimmän tason kv-30 cm, auraustason alapuolelle jäävän tukikerroksen näyte keskinkertaisesti routiva. Alimman näytteenottotason näytteelle routanousukoetta ei näytteen käsittelyvirheistä johtuen voitu tehdä, mutta näytteen hienoainesmäärän (32,3 %) perusteella vähintäänkin keskinkertaisesti routivaksi luokittelu olisi ollut todennäköisesti odotettavissa.

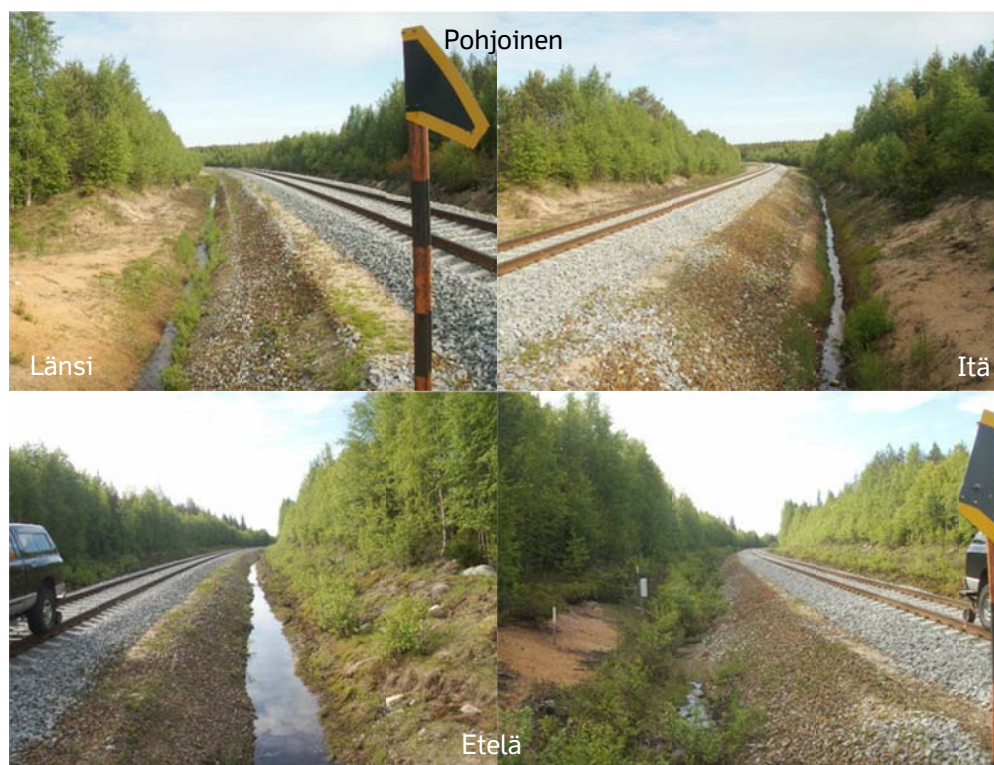
Kuva 58. Tornio-Kolari rataosan seurantapisteen Ylitornio 2(932+135) ympäristöä lähellä olevasta Kierivaaran (932+148) käytöstä poistuneesta tasoristeyksestä 22.6.2010 kuvattuna. Kuvat Destia Rail/tasoristeys.fi.

Myöskään viidennen seurantapisteen Ylitornio 2 (932+135) (kuva 58) läheisyydessä ei ole ollut routaongelmia roudanhallintaraporttien mukaan. Seurantapisteen näytteistä alimman tason näyte luokitui routanousukokeen perusteella erittäin routivaksi ja toiseksi alin keskinkertaisesti routivaksi. Kolmesta ylimmästä näytteestä ylin, auraus-

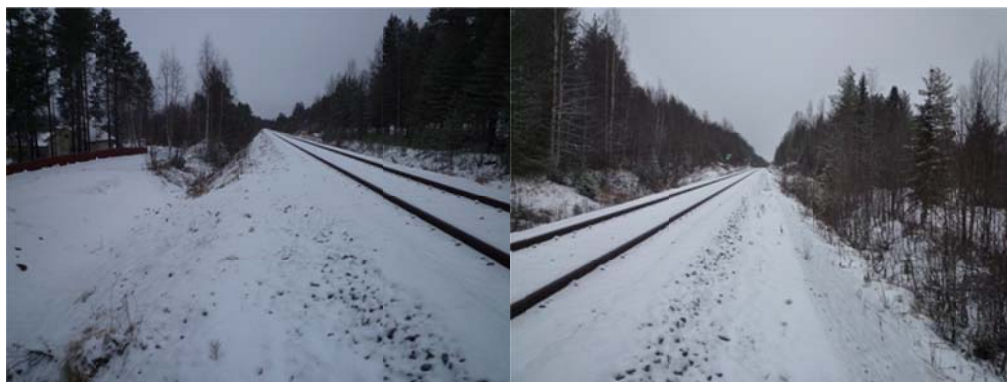
Kuva 59. Tornio-Kolari rataosan seurantapisteen Ylitornio 1 (945+060) vasemmalla pohjoiseen, oikealla etelään päin kuvattuna.

Kuudes Tornio-Kolari rataosan seurantapististä, Ylitornio 1 (945+060) (kuva 59), osoittautui näytteille tehtyjen routakokeiden perusteella korkeintaan lievästi routivaksi. Roudanhallintaraporttien mukaan myöskään tämän pisteen läheisyydessä ei ole ollut routaongelmia.

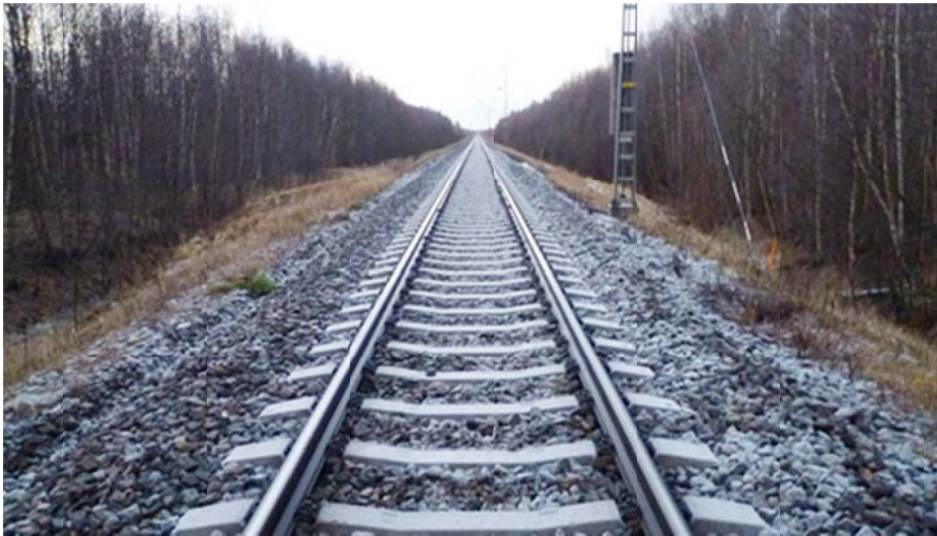
Kuva 60. Limingan seurantapiste (732+527) etelään päin, eli Limingan liikennepaikan suuntaan, 29.11.2011 kuvattuna.

Seinäjoki–Oulu rataosan seurantapiste Liminka (732+527) asennettiin 28.10.2008. Tämä liikennepaikkavälille Liminka–Kempele sijoittuva seurantapiste sijaitsee kilometrivälillä, jossa on roudanhallintaraporttien 2006–2011 mukaan ollut routaongelmia vuosina 2003 ja 2006. Vuonna 2007 väli on ollut seurannassa ja vuosina 2010 ja 2011 välillä on ollut alennettu nopeusrajoitus. Poikkileikkaukseltaan seurantapiste sijaitsee noin 3,8 m korkealla penkereellä. Väältä otettuja näytteitä on tutkittu ratojen alusrakenteissa käytettyjen materiaalien routimisherkkyyttä koskevassa tutkimuksessa (Saarinen 2008). Pisteestä 732+933 km tasoilta kv-32 cm ja kv-61 cm välikerroksesta otetut näytteet olivat routivuudeltaan erittäin ja keskinkertaisesti routivia (Saarinen 2008).

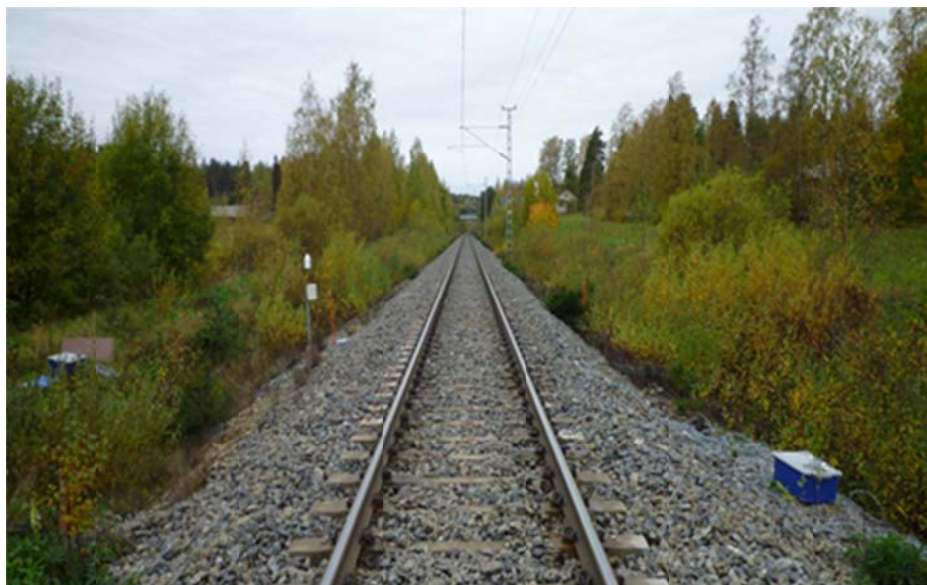
Kuva 61. Karkun seurantapiste (225+266) länteen päin, eli Karkun liikennepaikan suuntaan, 29.9.2011 kuvattuna.

Lielähti–Pori rataosan seurantapiste Karkku (225+266) (kuva 61) liikennepaikkavälille Suoniemi–Karkku asennettiin 13.11.2008. Piste sijaitsee melko lyhyellä välillä, jolla on useampina vuosina ollut roudanhallintaraporttien mukaan routaongelmia tai roudan aiheuttamia alennettuja nopeusrajoituksia. Syksyn 2009 ja kevään 2010 EMMA-ajojen vertailuraportin (kuva 62) mukaan kilometrivälin 225–226 geometrisen kuntotason arvostelu putosi syksyn hyvästä kevään epätydyttävään D-luokan virherajan ylittävän metrimäärän ollessa 76. Hieman vajaa kolmannes, 22 m, näistä tuli väältä 225+200–225+300 koostuen kierous-, kallistus- ja nuolikorkeusvirheistä. Näitä virheitä oli kyseisellä välillä vielä 16 m huhtikuun 2010 lopun EMMA-ajossa vaikka ne olivat muualta kyseiseltä kilometriltä 225–226 hävinneet.

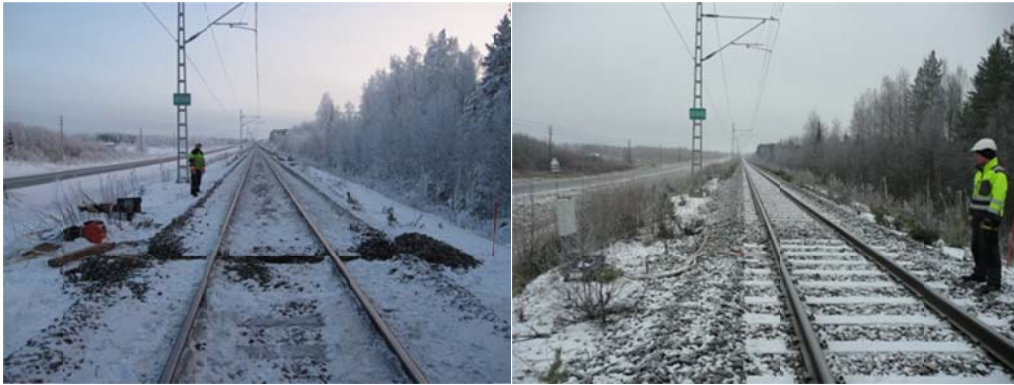
Kuva 63. Paltamon seurantapiste (898+050) asennuksen (vas.) 14.12.2010 ja näytteenoton (oik.) 29.11.2011 yhteydessä Paltamoon päin kuvattuna.

Rataosan Oulu–Kontiomäki 14.12.2010 asennettu seurantapiste Paltamo 898+050 (kuva 63) sijaitsee penkereellä valtatie 22:n ja Oulujärven välissä muutaman kilometrin Paltamosta Ouluun päin. Seurantapiste on välillä, jossa on havaittu olevan roudanhallintaraporttien mukaan roudaongelmia ainakin 2003 ja 2010. Rataosan vuoden 2010 kevään radantarkastuksissa 7.4. ja 21.4. (liite 4) oli seurantapisteen läheisyydessä runsaasti D-luokan virherajat ylittäviä korkeuspoikkeamia.

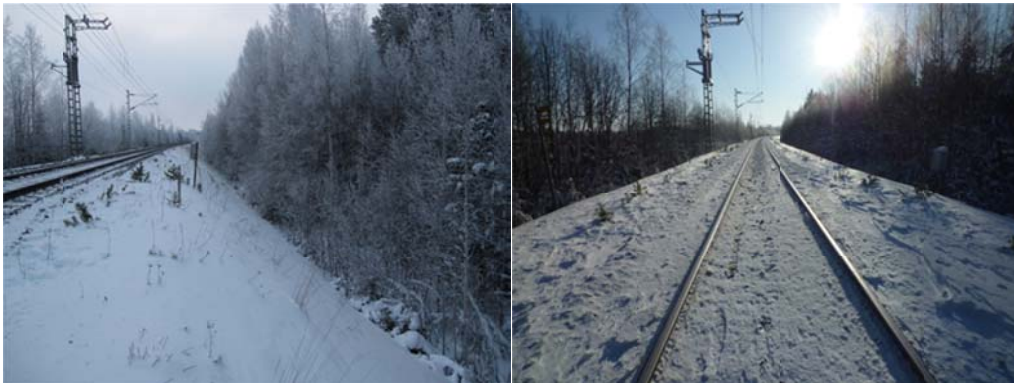
Kuva 64 Kiteen seurantapiste (441+725) asennuksen (vas.) 15.12.2010 ja taipumamittausten (oik.) 9.2.2012 yhteydessä Kesälahdelle päin kuvattuna.

Rataosan Parikkala–Joensuu liikennepaikkavälin Kesälahti–Puhos seurantapiste Kitee 441+725 (kuva 64) sijaitsee korkealla penkereellä valtatie 6:n itäpuolella noin 1,2 km Siikalahden tasoristeyksestä etelään ja se asennettiin 15.12.2010. Piste on noin 4 km osuudella, jolla on vuoden 2010 keväällä ollut 80 km/h nopeusrajoitus. Kevään 2010 radantarkastusmittauksessa 8.4. (liite 7) seurantapisteen läheisyydessä oli runsaasti virherajat ylittäviä korkeus-, kierous- ja nuolikorkeuspoikkeamia.

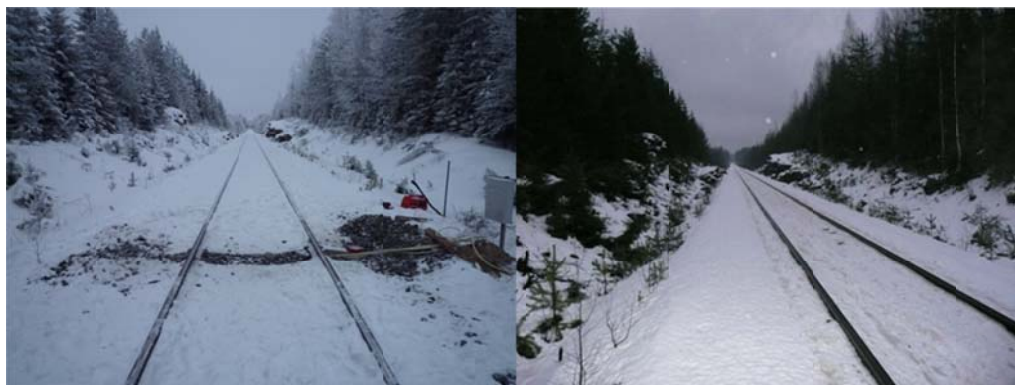
Kuva 65. Varkauden seurantapiste (445+300) asennuksen (vas.) 16.12.2010 ja näytteenoton (oik.) 30.11.2011 yhteydessä Viinijärvellä päin kuvattuna.

Rataosan Pieksämäki–Joensuu routaseurantapiste (kuva 65) Varkaus (445+300) asennettiin liikennepaikkavälille Varkaus–Syrjä 16.12.2010. Piste sijaitsee välillä, jolla on ollut keväällä 2010 alennettu nopeusrajoitus (taulukko 8). Kohde on mainittu myös Helajan (2010) insinööritoiminnossa, jossa esitettyjen tietojen perusteella rataosa Varkaus–Heinävesi 425+000–468+456 olisi perusparannettu kesinä 2001–2002. Perusparannuksessa uusittiin ratapölkkyt, täydennettiin tukikerrosta, levennettiin penger suorilla vähintään 6 m:iin, parannettiin kuivatusta perkaamalla ja syventämällä sivu-, leikkaus-, niska- ja laskuojia ja jatkamalla 28 rataosan 58 rummusta. Tietojen mukaan rataosuudella ei ole routaeristeitä.

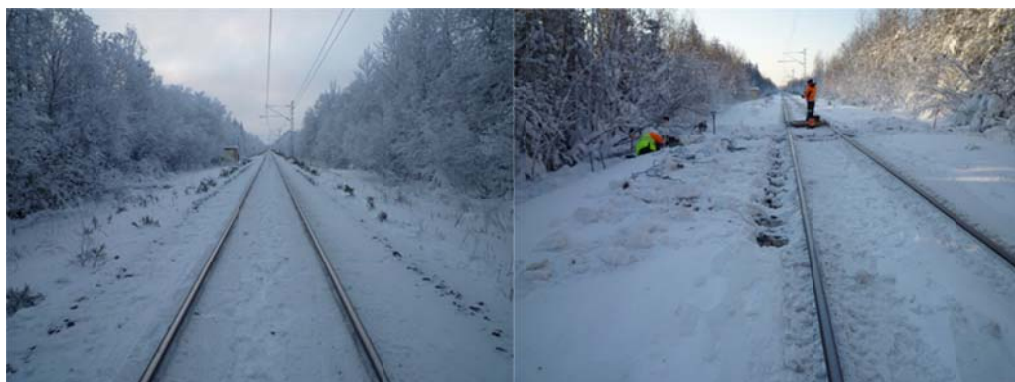
Kuva 66. Kuopion seurantapiste (442+260) asennuksen (vas.) 15.12.2010 ja taimamittausten (oik.) 8.2.2012 yhteydessä Suonenjoelle päin kuvattuna.

Pieksämäki–Kuopio rataosan liikennepaikkavälille Airaksela–Kurkimäki 1,8 km Kurkimäen liikennepaikasta etelään 17.12.2010 asennettu seurantapiste Kuopio (442+260) (kuva 66) sijaitsee välillä, jossa on roudanhallintaraporttien mukaan ollut alennettu nopeusrajoitus 2010 ja roudaongelmaa esiintynyt myös 2011.

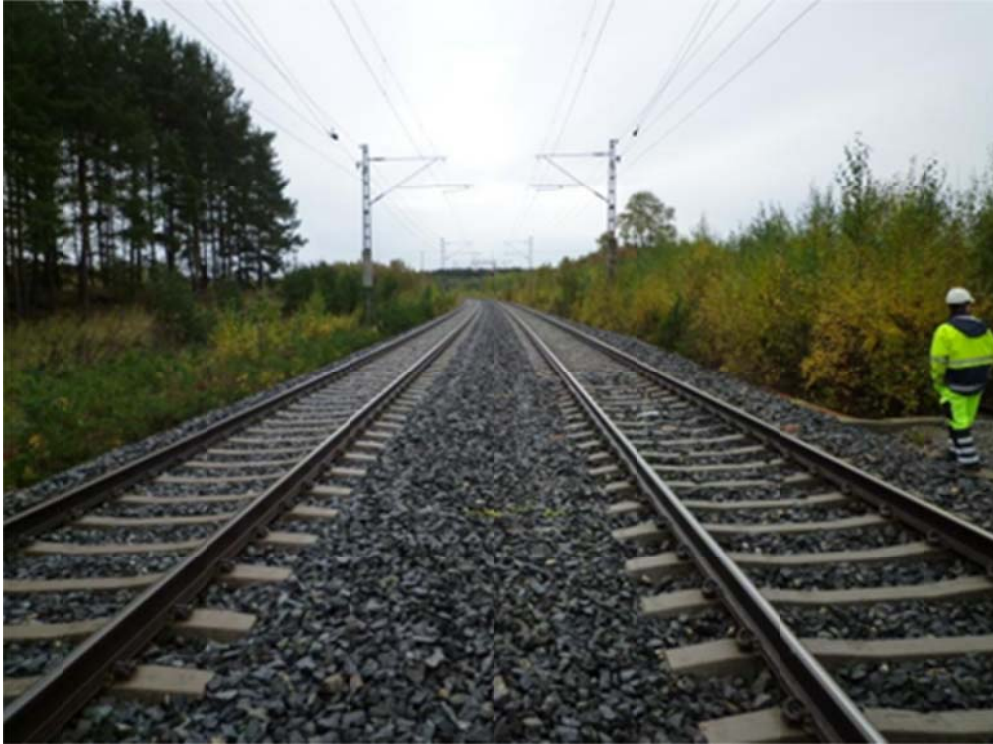
Kuva 67. Viialan seurantapiste (156+287) etelään päin, eli Viialan liikennepaikan suuntaan, 29.9.2011 kuvattuna.

Rataosan Riihimäki–Tampere routaseurantapiste Viiala sijaitsee läntisellä raiteella Viialan liikennepaikan pohjoispuolella ratakilometrillä 156+287 (kuva 67). Roudanhallintaraporttien mukaan seurantapisteen läheisyydessä ratakilometrillä 156+275–156+290 on vuosina 2003 ja 2005 raportoitu roudaongelmista.

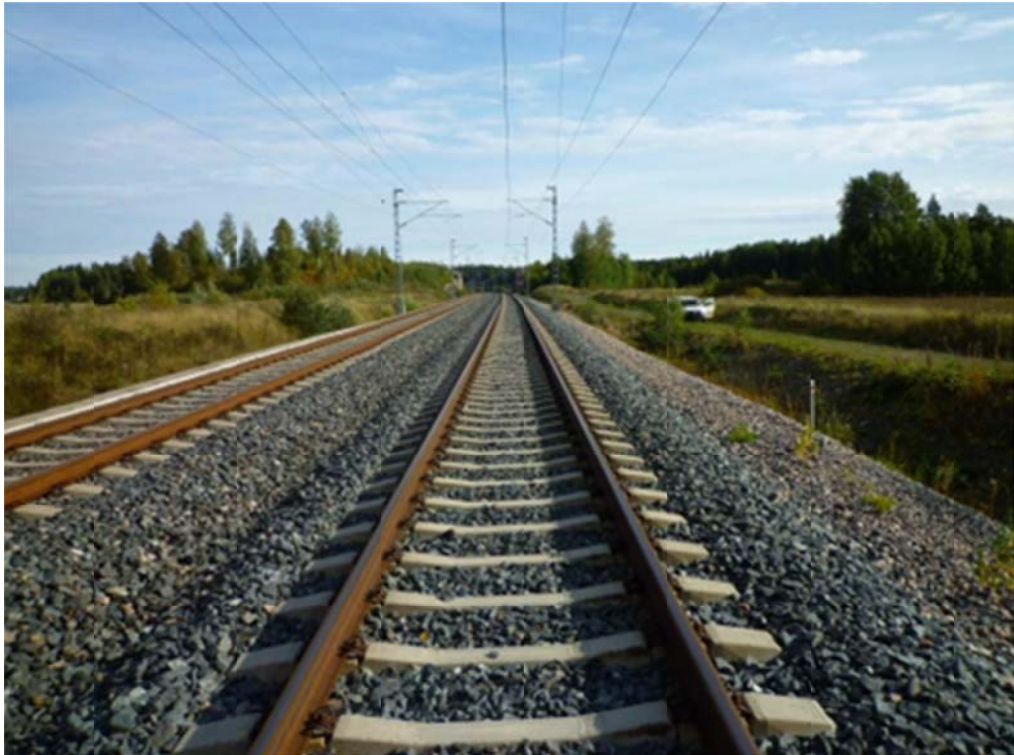
Kuva 68. Mäntsälän seurantapiste (65+079) koilliseen päin, eli Sipilän liikennepaikan suuntaan, 12.9.2011 kuvattuna.

Rataosan Kerava–Hakosilta roudan syvyyden seurantapiste Mäntsälä asennettiin liikennepaikkavälille Mäntsälä–Sipilä ratakilometrille 65+079 (kuva 68). Vuonna 2006 käyttöön otetun Keravan ja Lahden välisen oikoradan alusrakennekerrokset rakennettiin käytännössä kokonaisuudessaan kalliomurskeesta, kuten myös Mäntsälässä. Näin ollen Mäntsälän seurantapiste tarjosi erityisesti mahdollisuuden arvioida kalliomurskerakenteen routaantumista ja sulamista suhteessa luonnonlajittamista karkearakeisista maalajeista rakennettuihin rakenteisiin. Muista seurantapisteistä poiketen routanousua ei Mäntsälässä mitattu.

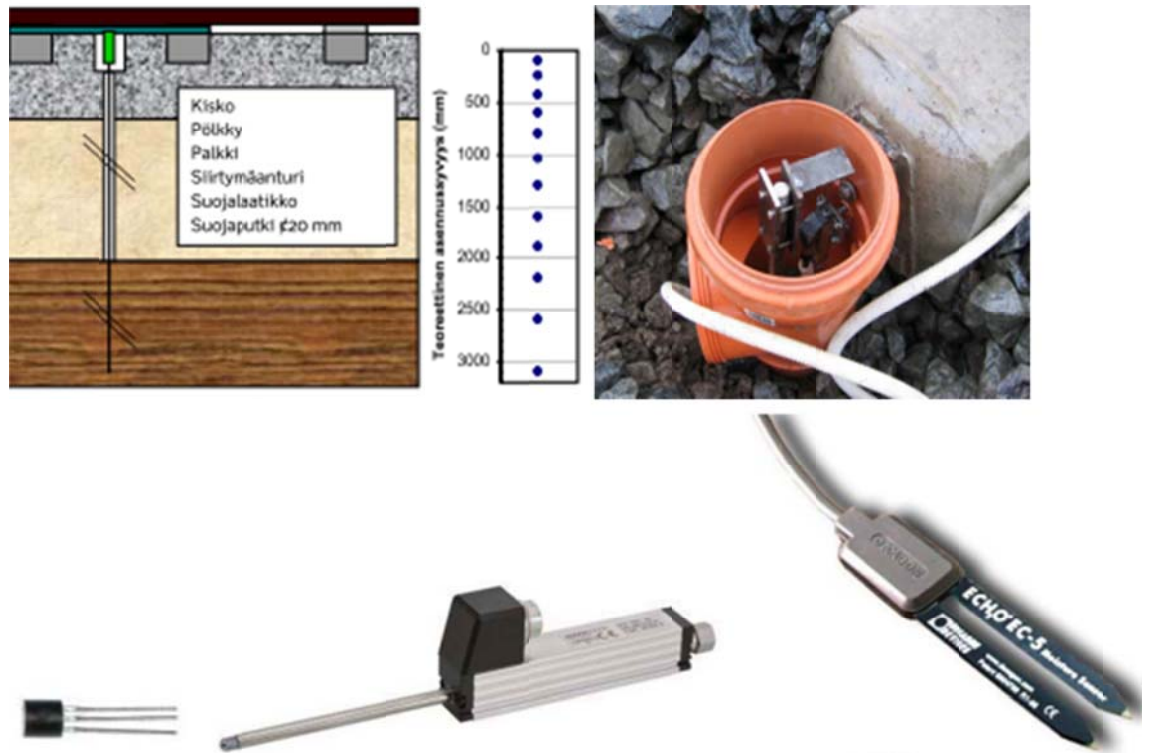
Kuva 69. Järjestelyt radan pystysuuntaisten liikkeiden (ylh. vas. ja oik.) ja lämpötilan (ylh. kesk.) mittaamiseksi. Alakuvassa anturit: lämpötila (vas.), siirtymä (kesk.) ja kosteus (oik.).

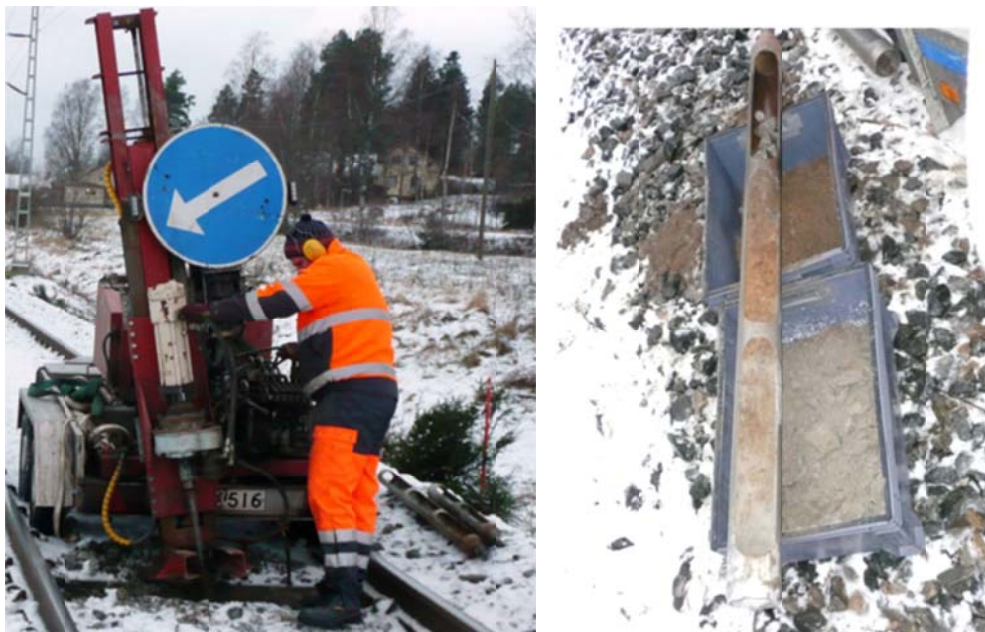
Kuva 76. Näytteenotossa 2011 käytetty iskukairakalusto ja ikkunanäytteenottimet.

Niistä seurantapisteistä, joista ei ollut aiemmin otettu rakennekerrosnäytteitä eikä pohjamaa-/pengernäytettä otettiin näytteet marras-joulukuussa 2011. Näytteenoton tarkoituksena oli selvittää rakenteissa käytettyjen ja pohjamaa-/pengermateriaalien perus-ominaisuuksina raekokojakautuma ja näytteenottohetken vesipitoisuus. Materiaalien routimisherkkyyttä ja routimisnousun määrää oli tarkoitus myös tutkia laboratoriossa tehtävillä routanousukokeilla. Näytteenotto tehtiin käyttäen auton peräkär-ryyn asennettua RC Infra Oy:n iskukairakalustoa ja ikkunallisia, 1,5 m pituisia ja halkaisijaltaan 100 mm olevia teräspanäytteenottimia (kuva 76).

Alusrakenne ja penger-/pohjamaanäytteet otettiin kiskojen välistä kaivamalla ensin pois raidesepeä alusrakenteen yläpintaan, josta alusrakenteen ja pohjamaan/pengertäytteen näytteenotto aloitettiin. Raidesepeä näytteet otettiin kaivinkoneen kahmarikauhalla kiskon ulkopuolelta ratapölkkyjen päiden välistä. Alusrakenteen kerrospaksuus oli kohtuullisen helppo mitata näytteenottimesta, sillä yleensä kerrosrajat olivat selviä etenkin alusrakenteen ja pohjamaan välillä. Alusrakenteen ja tukikerroksen rajapinta oli hieman epäselvempi, sillä alusrakenteessa havaittiin sinne painunut raidesepeä. Kerrospaksuuden mittauksen jälkeen kunkin kerroksen näyte irrotettiin näytteenottimesta omaan kannelliseen laatikkoon.

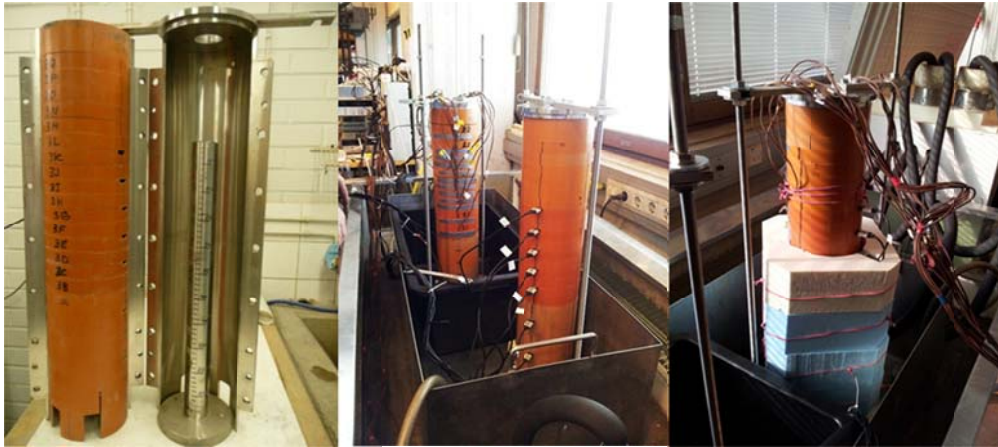
Kuva 81. Korkean routanousukokeen tekoon käytetty muottikalusto.
